Absturz aus 16 m Höhe

Zwei Tote beim Abbau des Erlebnishochhauses

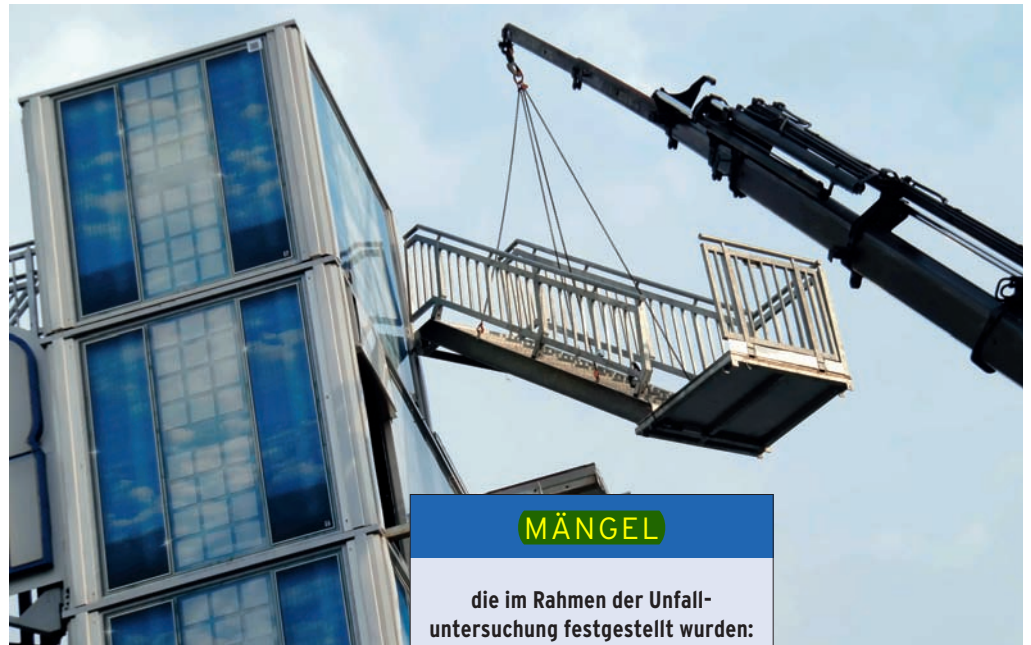
Der Unfall ereignete sich während des Abbaus eines Treppenelements, das die Aussichtsplattform in ca. 16 m Höhe mit der darunterliegenden Ebene verbindet. Nach der Demontage muss das Treppenelement mit einem Fahrzeugkran heruntergehoben und auf einen Lkw geladen werden.

Laut Angaben und Zeugenbefragungen der Polizei hat sich das Treppenelement wahrscheinlich beim Anheben **verkantet und wurde dann mit einem plötzlichen Ruck wieder frei**. Die beiden Mitarbeiter befanden sich noch auf der Aussichtsplattform, wo sie zuvor das Treppenelement mit Kettengängen am Kranhaken befestigt hatten. Sie wollten wohl verhindern, dass das Treppenelement durch den Ruck gegen die seitliche Wand des Hochhauses schlug, und wollten es festhalten. Dabei stürzten beide ab. Ihre Auffanggurte lagen unbenutzt auf der Aussichtsplattform bzw. hinter dem zum Beladen bereitgestellten Lkw.

- Die zur Verfügung gestellten Auffanggurte wurden nicht benutzt.
- mangelnde Kommunikation
- Der Betreiber hat die Benutzung von Schutzeinrichtungen wie z. B. Hubarbeitsbühne, Arbeitskorb bei höher gelegenen Arbeitsplätzen nicht geprüft oder berücksichtigt.
- keine Gefährdungsbeurteilung
- keine dokumentierten (besonderen) Unterweisungen
- fehlende Montageanleitung
- keine Betriebsanweisungen

Das Unglück wäre nicht geschehen, wenn die beiden Mitarbeiter die Auffanggurte benutzt hätten. Aufsichtführender während der Demontearbeiten war der Kranbediener. Er befand sich mit der Fernbedienung des Krans vor dem zu beladenden Lkw. Von dort aus hätte er sehen können, dass die beiden Mitarbeiter während des Anhebens des Treppenelements ungesichert auf der Aussichtsplattform standen.
